VETA KYRKA

Veta socken
Mjölby kommun
Linköpings stift
Östergötlands län

Kulturhistorisk inventering av kyrkobyggnader och kyrkomiljöer i Linköpings stift
Delrapport juni 2005

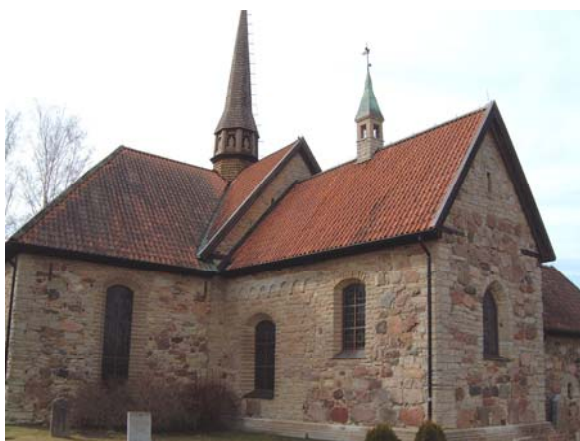
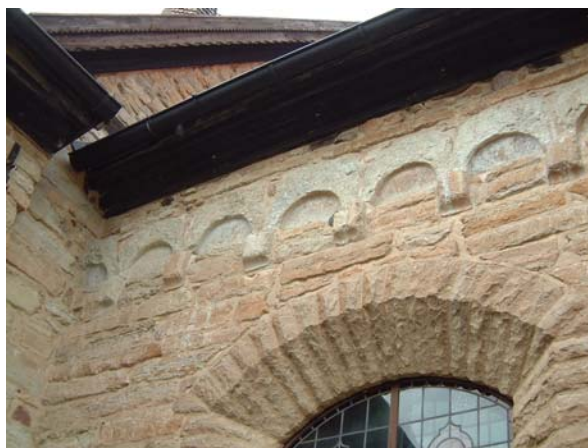
Kyrkan är uppförd i tuktad kalksten och gråsten och består av medeltida långhus och rakslutet kor samt senare tillkomna korsarmar; en i söder och en i norr. Norr om koret ligger sakristian och ett vapenhus finns vid södra korsarmen. Torn saknas. Den äldsta delen, långhus och den äldre delen av östra koret, är byggd i kalksten med inslag av kluven gråsten. Långhusets hörn markeras av hörnkedjor av välhuggen kalksten och koret avslutas upptill av en bågfris i kalksten. 1300-talets utbyggda kordel är i huvudsak av gråsten men med hörnkedjor och gavelröste av kalksten. I gavelröset finns även återanvända delar av det äldre korets bågfris. Sakristian från 1400-talet, liksom södra korsarmen från 1600-talet och norra korsarmen från 1700-talet är byggda i gråsten. I södra korsarmens sydvästra hörn sitter en sekundärt inmurad kalksten med reliefmönster. Innanför en ram med flät- och zickzackmönster finns ett regelbundet geometriskt mönster. Den södra korsarmen har en putsad rundel i gavelröset, troligen ett igensatt fönster, samt synliga ankarslutar under takfoten. I den utvidgade delen av koret, liksom i korsarmarna finns delar av den medeltida profilerade sockellisten inmurade. Vapenhuset har en rödmålad träfasad av lockpanel. Kyrkan står helt oputsad. Långhuset och det östra koret har en profilerad kalkstenssockel som tillkom 1913-14 med bevarade delar av den medeltida sockeln som förebild. Troligen fanns den sockeln aldrig på den senare utbyggda kordelen, men väl på den ursprungliga absiden. Kyrkans medeltida delar har sadeltak och korsarmarna valmat sadeltak. Samtliga takfall är täckta med enkupigt tegel. I korsmitten finns en mångkantig, spåntäckt takryttare med öppen lanternindel och en mindre huv i kalksten med koppartäckt toptak finns på östra kortaket. Takens tjärade vindskivor har två olika utskurna dekorer och de sattes troligen upp 1913-14. Delar av takstolen är synlig i västgaveln. Vapenhusets sadeltak är täckt med stavspån. De flesta fönstren byttes ut 1913-14. Det är stickbågiga och rundbågiga fönster i olika storlekar med gjutjärnsbågar och blyspröjsade glas. De omges av en huggen kalkstensomfattning. I koret finns ett spetsbågigt fönster med i övrigt samma utformning. Tre fönster har glasmålningar och i övrigt är de försedda med antikglas eller dekorativa partier med färgat glas. Vapenhusets fönster är

fyrkantiga och har blyspröjs. Det finns även en del äldre öppningar: en igensatt rundbågig öppning i väster med slät kalkstensomfattning, liten spetsbågig öppning högt upp på långhusets sydfasad, en raksluten öppning i östra korgaveln och en liten rundbågig öppning med järngaller i sakristians östfasad. Själva öppningen är mycket välhuggen. En stickbågig öppning med trälucka i sakristians gavel leder till vinden. I norra korsarmen (norra koret) finns en järnlucka nertill på östra fasaden med järngaller innanför och i väster finns en mindre ventilationsöppning. Den ena eller båda öppningarna har troligen anknytning till gravvalvet under norra koret. På södra sidan av den senmedeltida kordelen finns öppningen till ett igensatt hagioskop. Kyrkans huvudingång är idag genom den enkla dubbeldörren i vapenhuset. Det är däremot västpportalen som ger intryck av huvudingång. Den rundbågiga portalen har en huggen, profilerad omfattning av kalksten. I bågsegmentet ovan porten finns ett korsembles och året 1913. Dubbeldörren med rak överdel är av profilerad, stående panel med en rik järnsmidesdekor i jugend. I den äldsta kordelen finns en igensatt korportal i söder. Övre delen av portalen är förstörd genom ett senare insatt fönster. Mellan sakristian och norra korsarmen ligger en mindre tillbyggnad som använts som värmekammare och skrudkammare. Den har enbart fasad åt norr. Den slätputsade fasaden är vitmålad och pulpettakets täckt med enkupigt tegel. En sentida dörr leder till utrymmet.

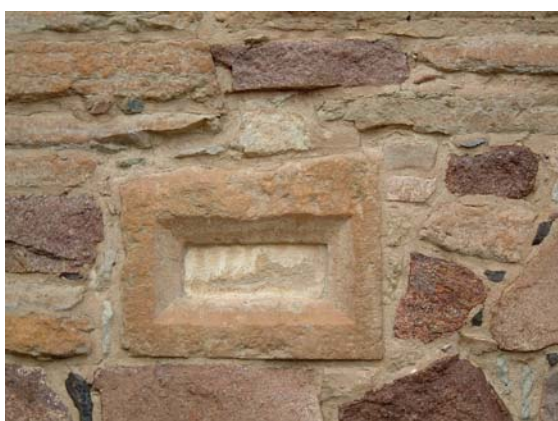
Hagioskop (igensatt)

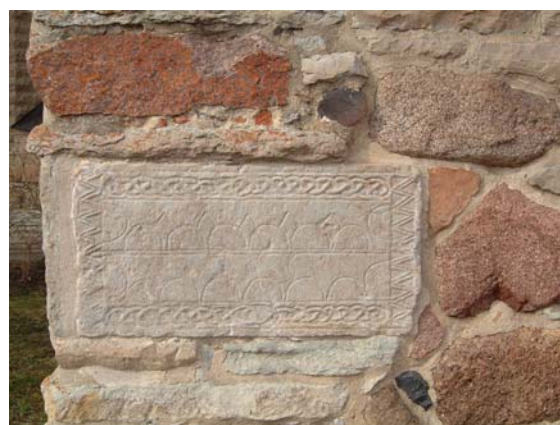
Sten i sydväst

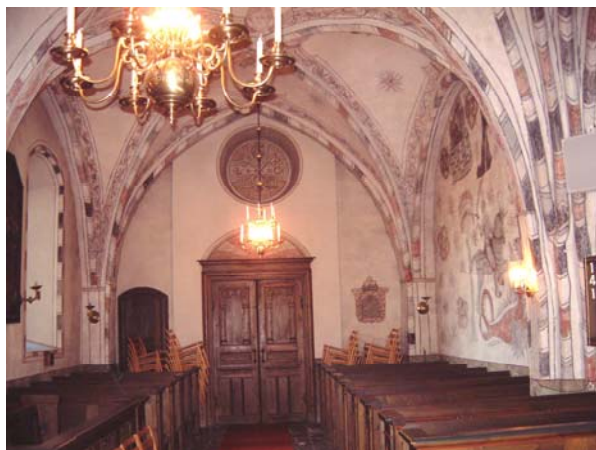
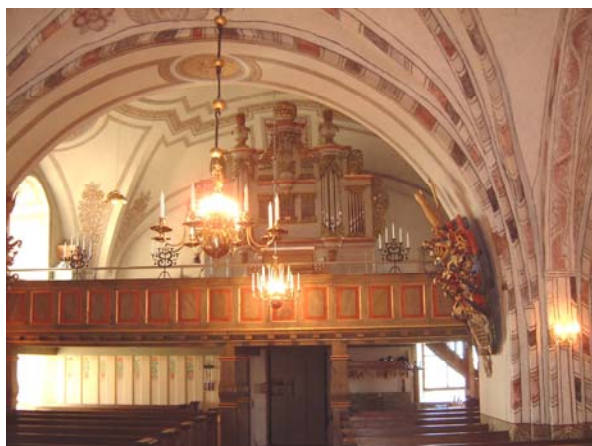
Långhusets golv består av sentida kalkstensplattor med smala fernissade brädor i bänkkvarteren, geringssågade i hörnen mot korsmitten. Väggarna är putsade och avfärgade i brutet vitt med draperimålad bröstningslist i grönt och rött. I delar av ornamentiken ”gömmar sig” namnen på dem som utfört måleriet. Den norra väggen upptas av en kalkmålning som föreställer S:t Göran och draken. En text meddelar att det rör sig om en ”MÅLNING FRÅN 1588. KOMPLETTERAD 1914”. Kyrkans medeltida delar är välvda. Västra travén har ett kryssvalv och över korsmitten är det ett stjärnvalv. Förutom dekor på och utmed ribborna är valven målade med stora blommor och änglahuvuden. I södra väggen sitter ett stickbågigt fönster med sexdelat innanfönster av järn. Liksom i övriga fönster är fönsterbänken gråmålad och fönstersmygen dekormålad. Dubbeldörr i väster, troligen från 1914, i nyrenässans med kammålad dekor i rött och grönt. I ett bågegement ovan dörren finns en uppgående sol. I en igensatt rundel under valvet finns ett målat emblem. Söder om dörren sitter en liten dörr en bit upp på väggen. Den leder till en trappa som går i muren upp till vinden. Bänkinredningen från 1913-14 är öppen med rak överdel och ansluter till väggen. Bänkgavlarna har enkla, svängt spetsbågiga speglar. Bänkarna är målade, delvis laserade i grönt och rött med röd spegelmarkering i ryggarna. Bänkarna nedanför predikstolen har tagits bort för att bereda utrymme för en dopplats.

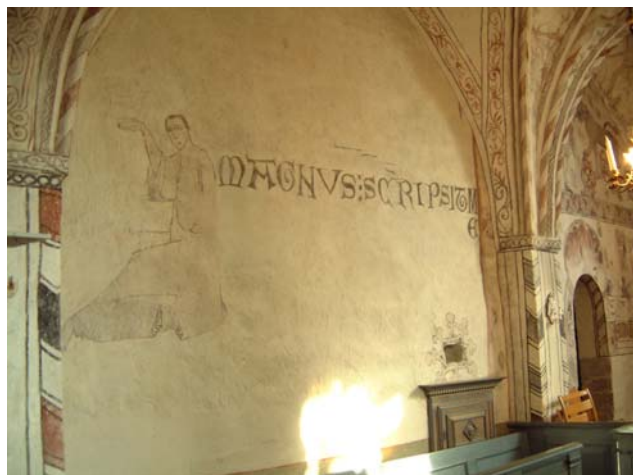
Östra koret har golv av sentida kalkstenplattor. I den östra travén, den medeltida korutbyggnaden, ligger golvet två steg högre och är mönsterlagt. I korbänkarna är det trägolv lika övrigt. Koret består av två kryssvälvda travéer med bemålade ribbor och treklöverblad utmed ribborna. Spetsbågig triumfbåge. I den östra travén är figurmåleri i rundlar från senare delen av 1400-talet. Rester av ett äldre dekorationsmåleri. Målerierna överlagrar delvis

varandra. Blommor i västra travén. Putsade väggar, avfärgade i vitt och med kalkmåleri. Till väster på norra väggen finns en enkel målning som föreställer en sittande man med en textbård intill. Texten lyder: ”MAGNUS SCRIPSIT ME”. Målningen är äldre en valvslagningen, troligen romansk. På samma vägg finns två igensatta öppningar, varav den ena eventuellt hör till en äldre värmeanläggning, samt en nisch med dörr från 1914. På dörren står ”SOLI DEO GLORIAM”. Vid sakristiedörren är en stor kalkmålning från 1588. På södra väggen

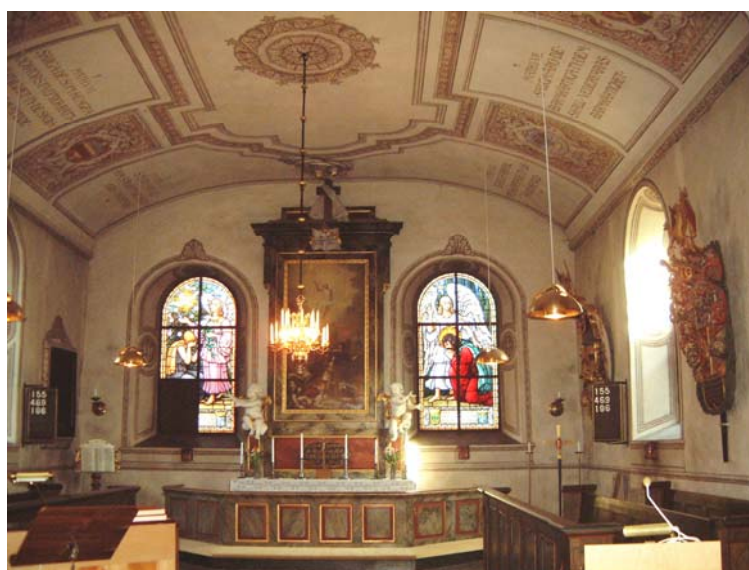
Norra korsarmen

Norra koret ligger ett steg högre än långhuset och utgörs av hela norra korsarmen. Golvet är lika kyrkan i övrigt och väggarna är putsade och avfärgade i vitt. De har enbart dekormålad bröstningslist och målning runt fönstren. Taket är ett flackt tunnvalv med plafondmålning, målade bibelcitater och vapensköldar efter ritningar av Gustav Lindgren. Koret avgränsas mot korsmitten av en bred gördelbåge med samma typ av bemålning. Fyra rundbåriga fönster med innanfönster av järn. De två norra fönstren har glasmålningar och citat från Lukasevangeliet. De är ritade av Gustav Lindgren och utförda vid Neuman&Vogel i Stockholm. Korbänkarna är lika långhusets bänkar. Altaret är murat, troligen breddat, med en front av slammat tegel. Den sentida altarskivan är av polerad kalksten med huggna konsekrationsskors. Altarringen är flersidig och har bandgångjärn till dörrarna, som inte längre används. Den är marmorerad i grönt med röd och förgylld markering runt speglarna. Även överliggaren har samma typ av bemålning. Altarringen har 1700-talskaraktär. Altartavlan från 1761 föreställer Kristi uppståndelse och himmelfärd. Konstnären är okänd. Den omramas av en enkel, marmoreringmålad omfattning med rak överdel, som kröns av ett kors med svepduk. Till kompositionen hör några änglar som tittar ner från ett moln i taket. Två putties flankerar sockeln med texten: "detta chor är bygt och denna altartafla gifwen af SJ WENNERSTET och BS ROSENHOLM anno 1761." Två enkla, rektangulära nummertavlor av trä, troligen från 1973. I koret hänger tre vapensköldar och ett epitafium av sten. I korsmittens nordöstra hörn sitter predikstolen. Den vilar på ett putsat fundament som övergår i trä mot trappan i öster. Predikstolens olika delar är enhetligt marmorerade. Korgen är flersidig med bl a skulpterade
